Dossier Technique Immobilier

Numéro de dossier : 16000659 - EJ/EJ/CLD CREDIT LOGEMENT / NOULEMI
Date du repérage : 08/09/2020

Adresse : **38 rue Lajarte, Résidence Baudelaire,
Niv 1, Apt n°19,**

DOSSIER DE DIAGNOSTICS TECHNIQUES

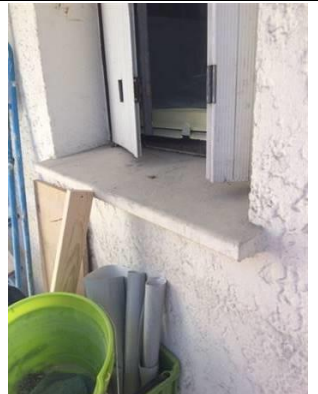
Localisation	Identifiant + Description	Conclusion (justification)	Etat de conservation** et préconisations*	Photo
Appartement - Niv 1 - Pièce de vie (présence de mobilier lourd)	<u>Identifiant</u> : M001 <u>Description</u> : Appui de fenêtre en amiante-ciment <u>Liste selon annexe.13-9 du CSP</u> : B	Présence d'amiante (sur jugement de l'opérateur)	Résultat AC1** Préconisation : Il est recommandé de réaliser une action corrective de premier niveau.

* Un détail des conséquences réglementaires et recommandations est fournis en annexe 7.4 de ce présent rapport
